Documento :	Relatório Técnico Padrão	Data:	27/02/2026
Título:	Desmobilização Ativos L05 e Sucata de Máq. Operatrizes PM	Número:	RT - CF2605 – PML5

Desmobilização de Ativos e Sucata de Máquinas Operatrizes do Pátio de Madeira - Linha 05

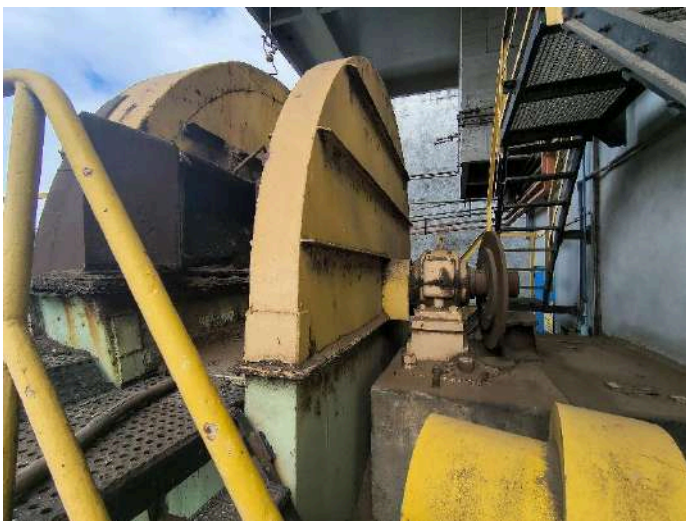
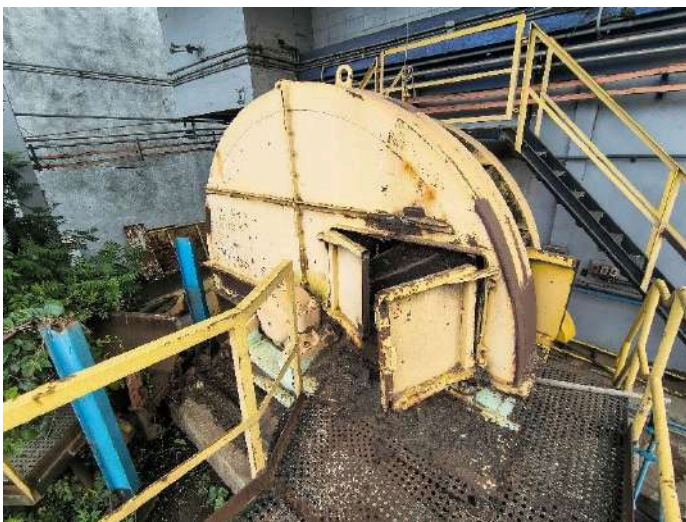
5.1 B1AB05PI001300 - Picador 05

- 1) Desmontagem capotas do Picador 5 e Descaracterização;
- 2) Desmontagem de Rotor, Mancais do Picador 5 e Descaracterização;
- 3) Desmontagem de escadas de acesso e Descaracterização;
- 4) Toda descaracterização respeitará obrigatoriamente o item “**3 PADRÕES DE DESCARACTERIZAÇÃO**”.
- 5) Toda desmobilização respeitará obrigatoriamente o item “**4 PADRÕES DE DESMOBILIZAÇÃO**”.
- 6) Expectativa de Mão de Obra (03 dias):
 - a. 01 Técnico de Segurança do Trabalho. 24 HH;
 - b. 02 Caldeireiros. 48 HH;
 - c. 02 Soldadores. 48 HH;
 - d. 01 Plano Rigger + ART;
 - e. 01 Caminhão Munck + 3 Caçambas Basculantes. 18 HH.

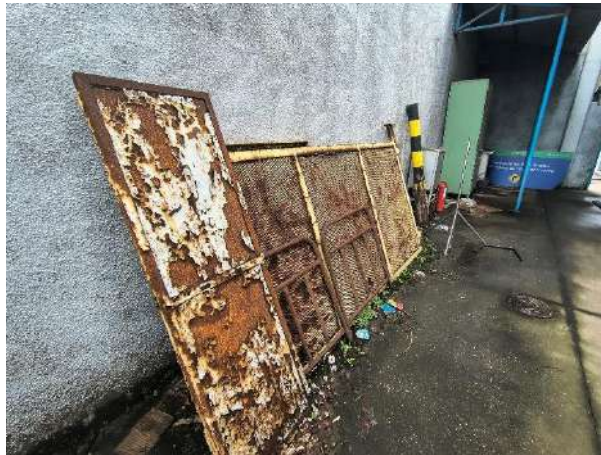
2.8 B1AB03AT000500 - 1º Estágio MR-05

- 1) Poda e corte da Vegetação dentro e nos periféricos do Equipamento;
- 2) Desligamento cabos de potência Motores AC do transportador e recolhimento em bandejamento;
- 3) Remoção de capota superior do transportador e descaracterização;
- 4) Remoção rolos crivos e descaracterização;
- 5) Remoção de trecho da base do 3º Estágio e descaracterização;
- 6) Remoção da tubulação de Água e descaracterização.
- 7) Toda descaracterização respeitará obrigatoriamente o item **“3 PADRÕES DE DESCARACTERIZAÇÃO”**.
- 8) Toda desmobilização respeitará obrigatoriamente o item **“4 PADRÕES DE DESMOBILIZAÇÃO”**.
- 9) Expectativa de Mão de Obra (10 dias):
 - a. 01 Técnico de Segurança do Trabalho. 80 HH;
 - b. 02 Caldeiros. 160 HH;
 - c. 02 Soldadores. 160 HH;
 - d. 02 Eletricistas. 24 HH;
 - e. 01 Plano Rigger + ART;
 - f. 01 Caminhão Munck + 4 Caçambas Basculantes. 42 HH.

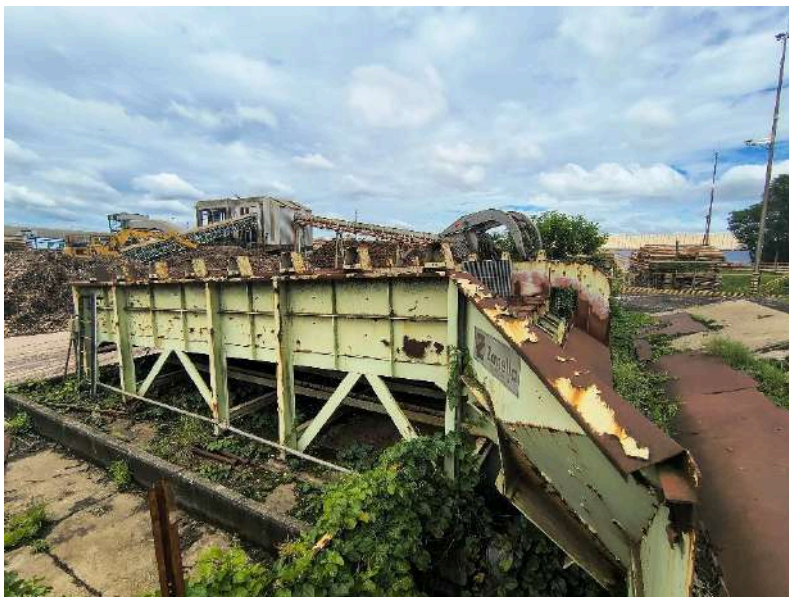
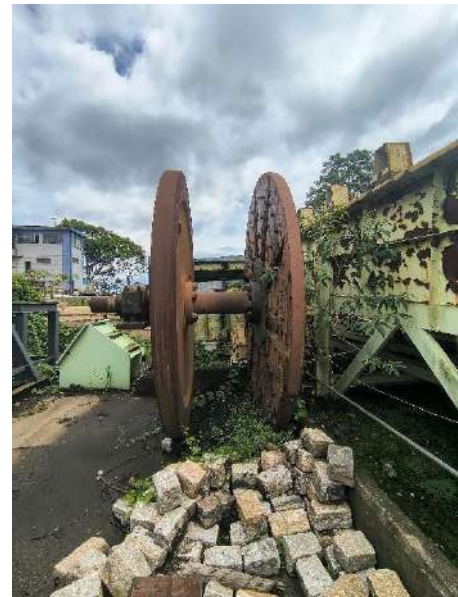
5.8 B1AB01 - Mesa Alim. MA – 05

1. Desmontagem capotas, estruturas, longarinas e Descaracterização;
2. Desmontagem de Rotores e Descaracterização;
3. Desmontagem de escadas de acesso e Descaracterização;
4. Toda descaracterização respeitará obrigatoriamente o item “**3 PADRÕES DE DESCARACTERIZAÇÃO**”.
5. Toda desmobilização respeitará obrigatoriamente o item “**4 PADRÕES DE DESMOBILIZAÇÃO**”.
6. Expectativa de Mão de Obra (05 dias):
 - 1) 01 Técnico de Segurança do Trabalho. 40 HH;
 - 2) 02 Caldeireiros. 80 HH;
 - 3) 02 Soldadores. 80 HH;
 - 4)
 - 5) 01 Plano Rigger + ART;
 - 6) 01 Operador de Guindaste (Rotores > 5T)
 - 7) 01 Caminhão Munck + 2 Caçambas Basculantes. 16 HH.
